Onverklaarbare tandwielschade wellicht gevolg van slijpbrand

Stork Gears & Services heeft onlangs speciale apparatuur aangeschaft waarmee slijpbrand is op te sporen. Deze vorm van materiaalschade ontstaat wanneer staal te zwaar wordt geslepen (thermische schade). Het verschijnsel heeft als groot nadeel dat het met het blote oog meestal niet is te zien. Hierdoor kunnen ogenschijnlijk goede componenten – zoals tandwielen in tandwielkasten van windturbines – in relatief korte tijd falen. Lead engineer Gerard van Vliet vertelt op welke manier Stork Gears & Services de meettechniek toepast.

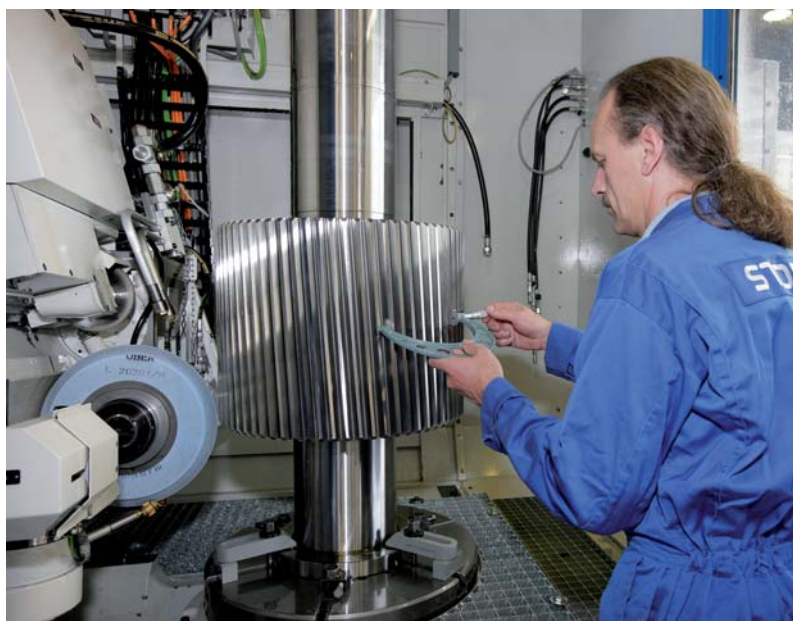
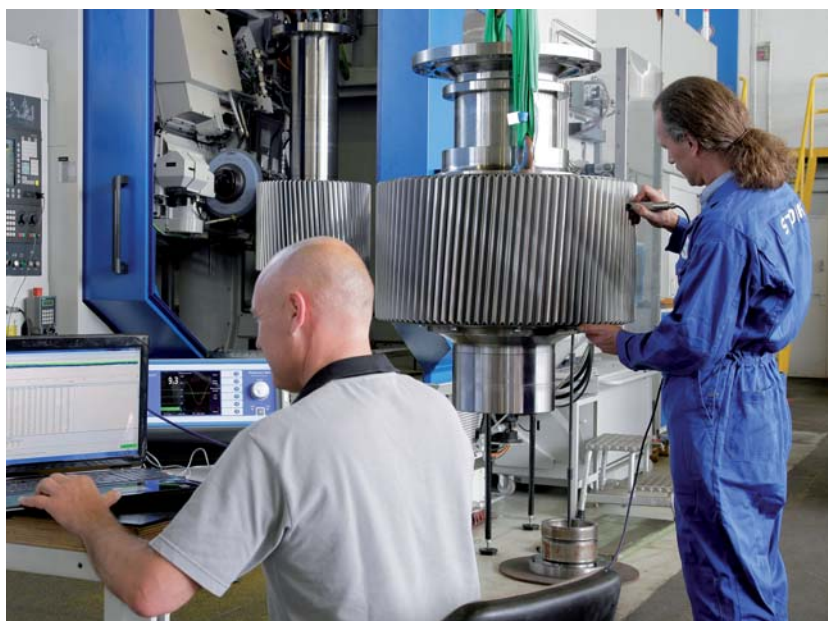
De Rollscan 300 bestaat uit een meetapparaat, een sensor – hiervan zijn verschillende afmetingen beschikbaar – en de bijbehorende software. Het apparaat werkt op basis van de Barkhausen Noise Analysis methode (foto: Stresstech)

Een andere manier om slijpbrand te detecteren, is door gebruik te maken van speciale apparatuur waarvan de werking is gebaseerd op Barkhausen Noise Analysis (zie kader), bijvoorbeeld de Rollscan van Innogrand. Dit meetstelsel bestaat uit een meetapparaat, een sensor en software. Er zijn verschillende sensoren beschikbaar die verschillen in grootte en zijn in te zetten voor respectievelijk kleine en grotere

werkstukken. Door de sensor over het oppervlak te bewegen zijn zowel snijbrand als trekspanningen te detecteren. Jos van Lanh is directeur-eigenaar van Innogrand: “De waarde die de gebruiker op het scherm afleest, is geen absolute waarde maar krijgt pas betekenis wanneer voorafgaande aan deze meting referentiemetingen zijn gedaan aan referentiwerkstukken of -proefstukken. Deze proefstukken moeten van hetzelfde materiaal zijn vervaardigd, dezelfde warmtebehandeling hebben ondergaan en dezelfde mechanische bewerking. Zowel goede als ‘foute’ proefstukken worden gemeten zodat een bandbreedte wordt gegenereerd die wordt opgeslagen in het meetapparaat.”

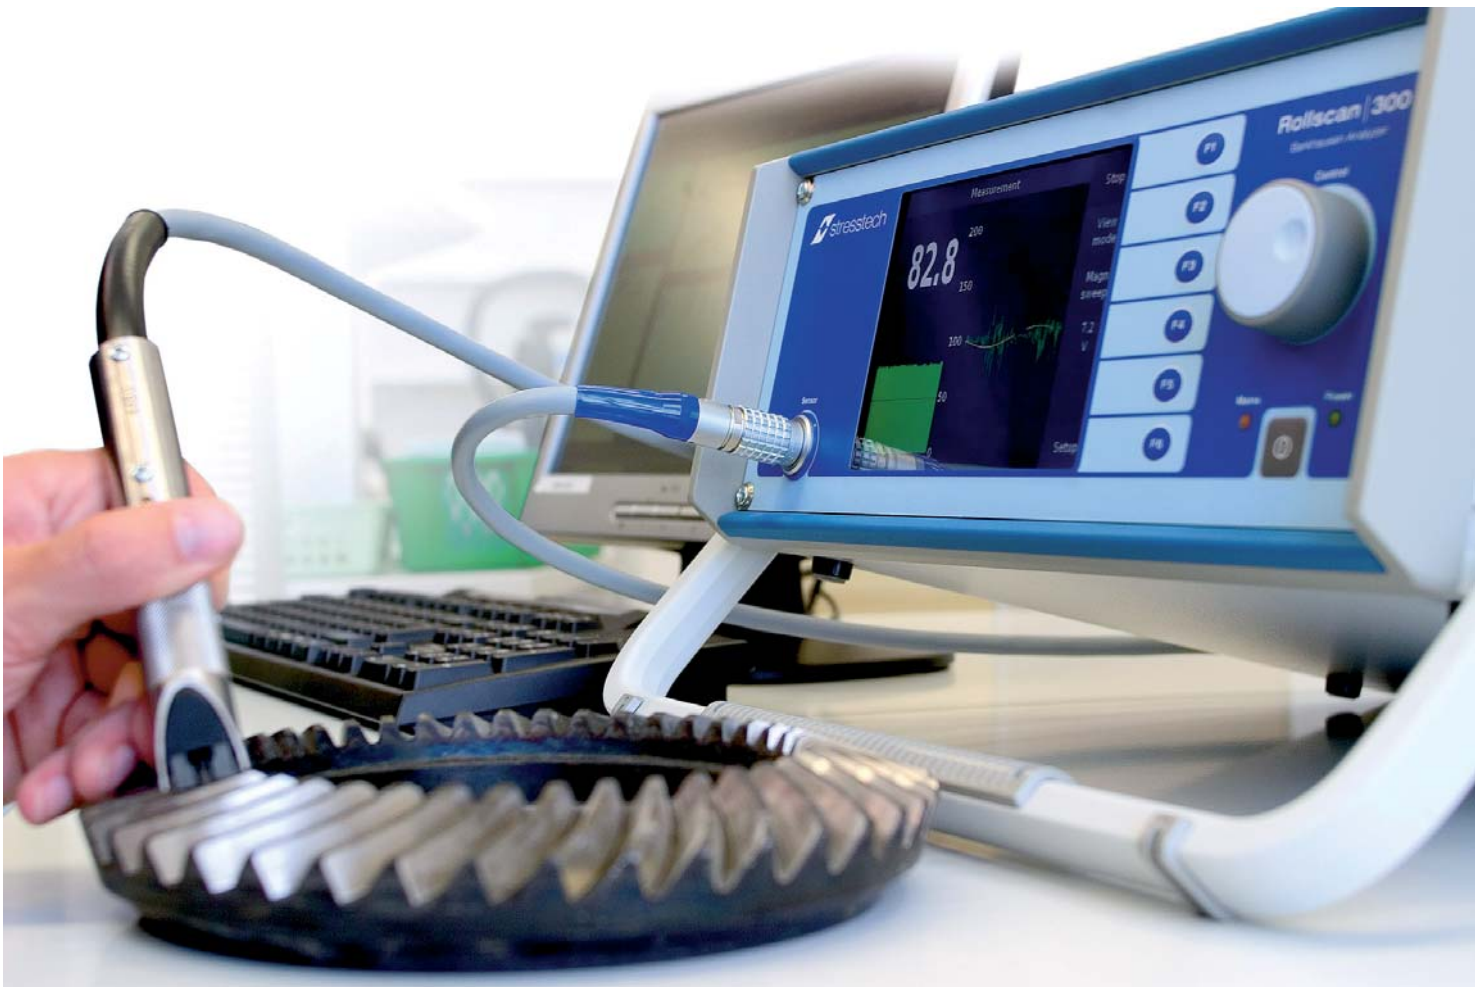
Afdruk van het beeldscherm tijdens het meten van een tandwiel. De rode lijnen geven de bandbreedte weer; de groene 'piek' geeft een duidelijke afwijking aan (foto: Stresstech)

In de beeldschermafdruk zijn de twee uiterste waarden weergegeven door een rode lijn. Daartussen zijn alle metingen uitgezet in een grafiek waaruit relatief snel de afwijkingen zijn af te lezen. De piek in deze meting geeft bijvoorbeeld aan dat er in een bepaalde tand onregelmatigheden zijn gevonden. De metingen dringen tot ongeveer 80 µm door in het materiaal, diep genoeg om vooral de trekspanningen te detecteren.
